U.N.G.S.  
SEDE ROCA 850  
RESTAURACIÓN CONSERVATIVA Y ACONDICIONAMIENTO DE FACHADAS, LINEAMIENTOS GENERALES Y ESPECIFICACIONES TÉCNICAS.

PLANO **RELEVAMIENTO**  
LEVANTAMIENTO DE PATOLOGÍAS

CENTRO CULTURAL UNIVERSIDAD GENERAL SARMIENTO  
 RESTAURACIÓN CONSERVATIVA Y ACONDICIONAMIENTO DE FACHADAS. LINEAMIENTOS GENERALES Y ESPECIFICACIONES TÉCNICAS.

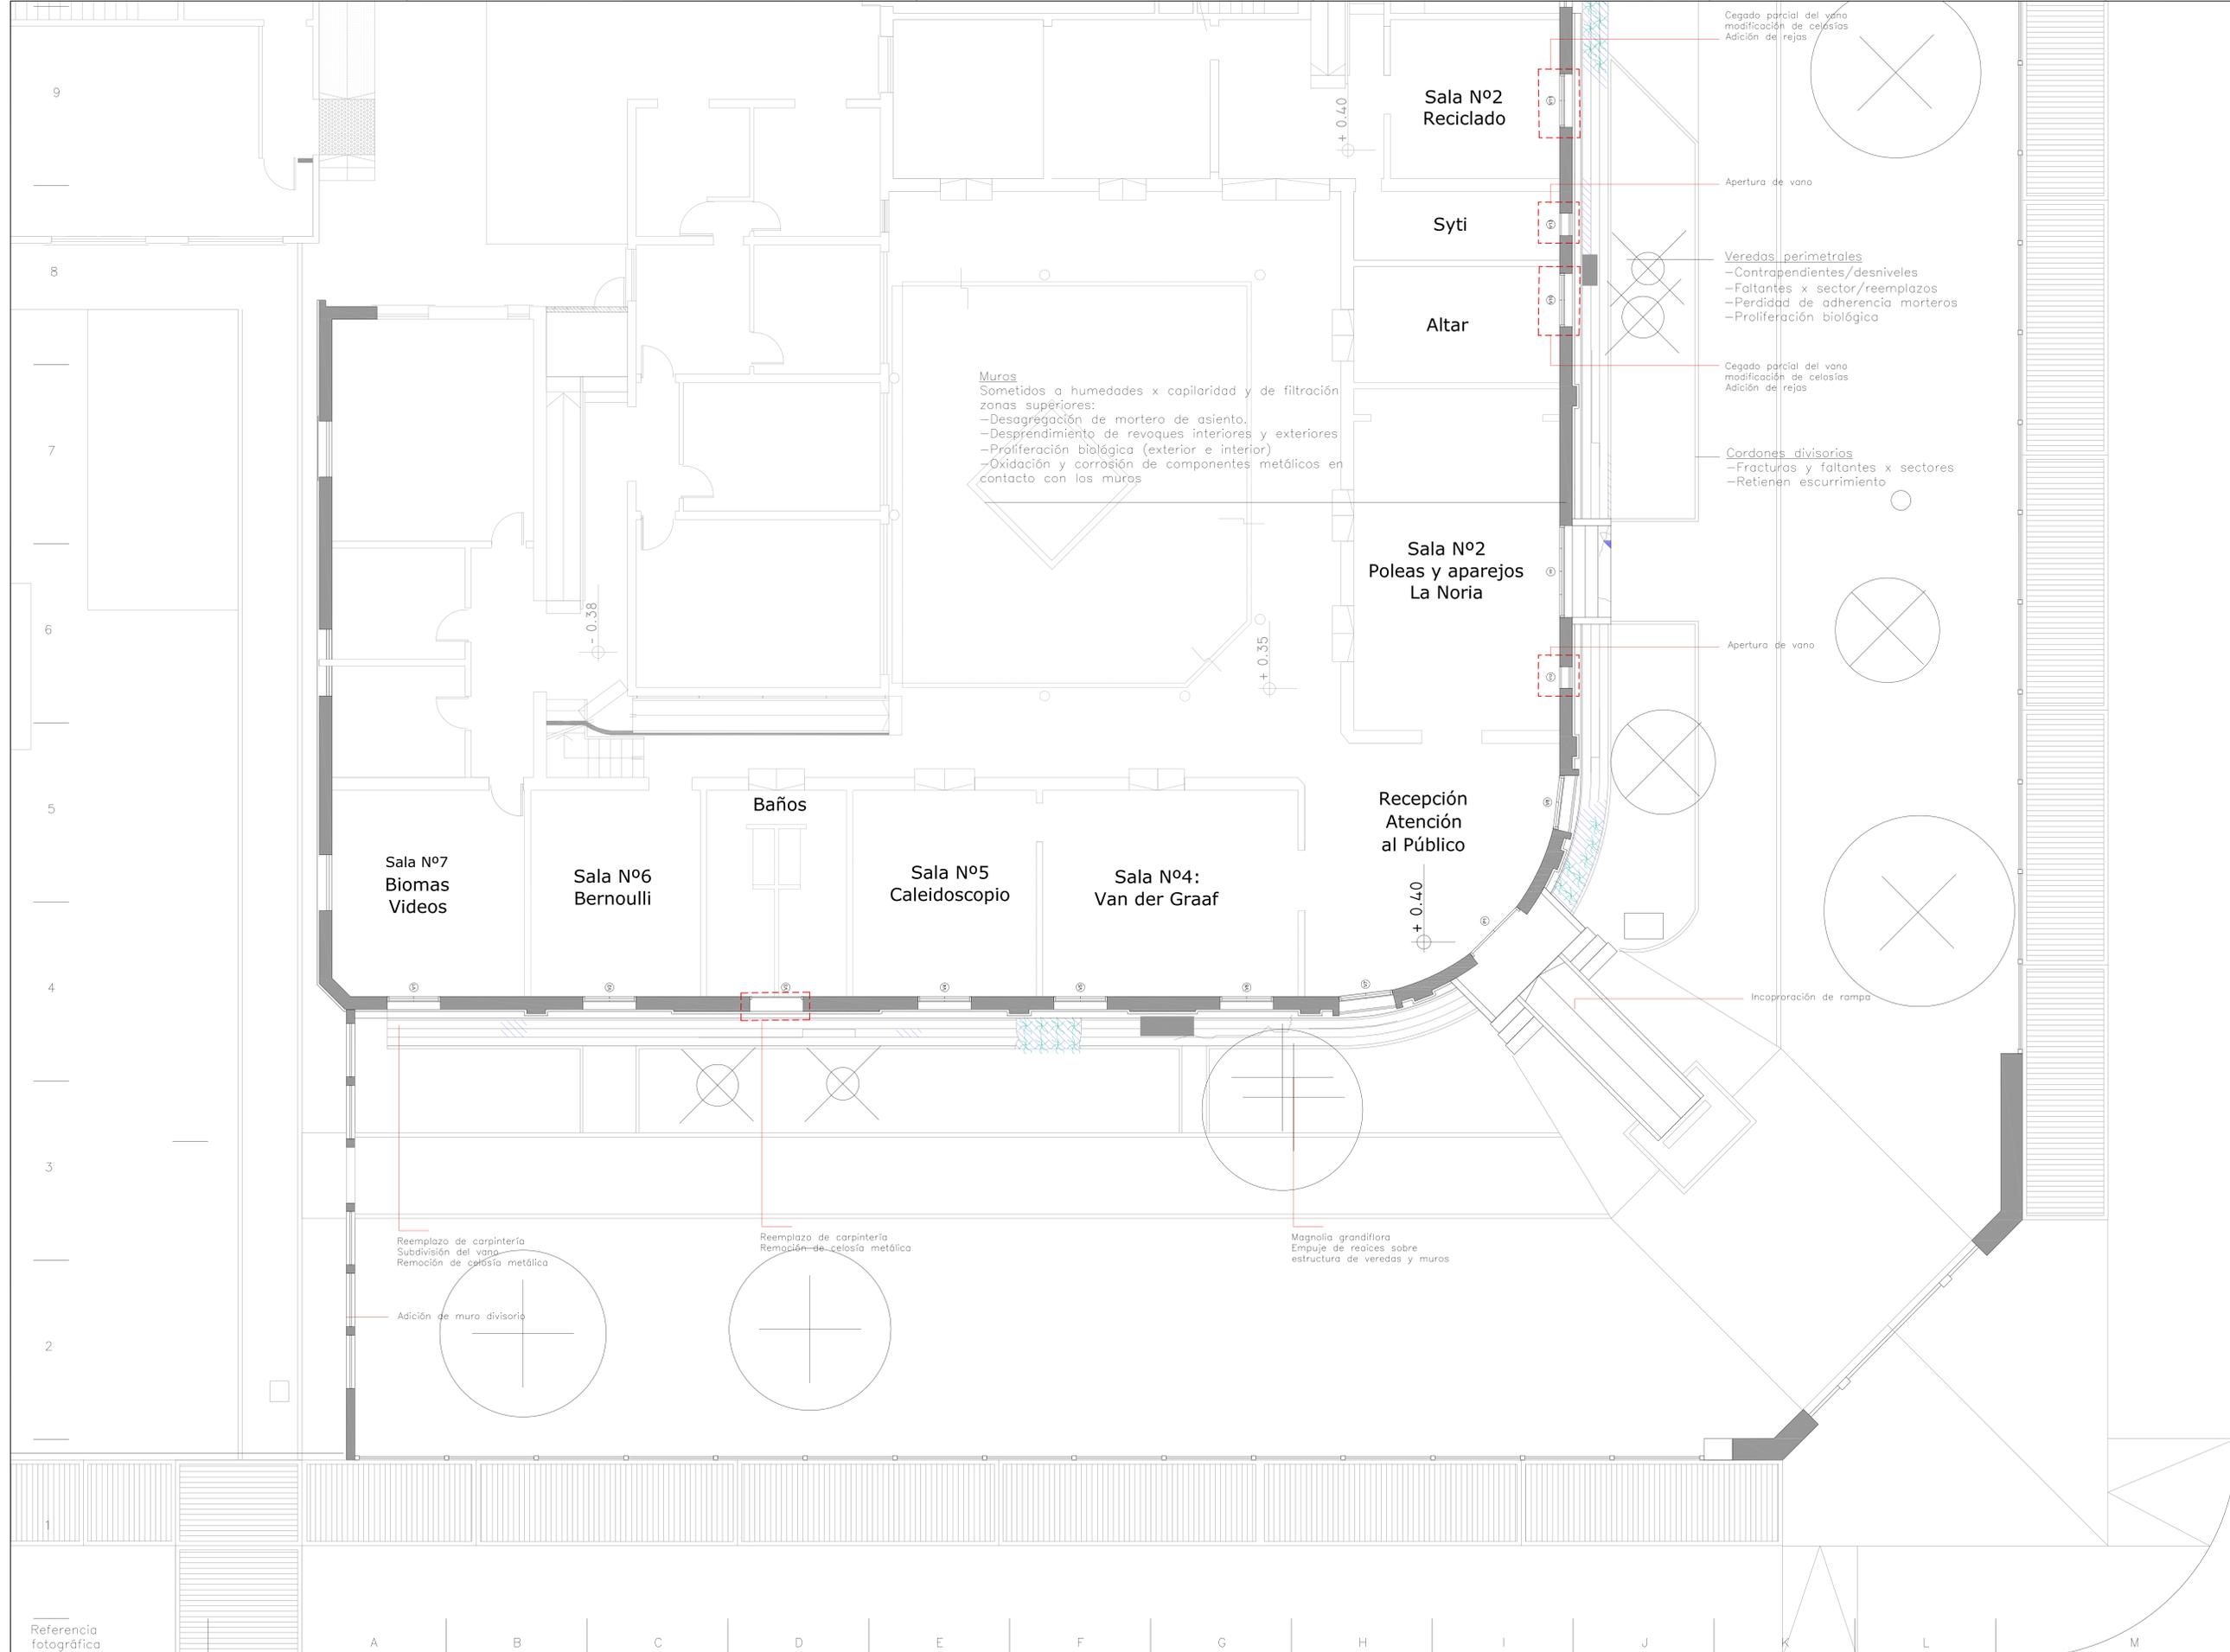
Cegado parcial del vano  
modificación de celosías  
Adición de rejas

Apertura de vano

Veredas perimetrales  
-Contrapendientes/desniveles  
-Faltantes x sector/reemplazos  
-Perdida de adherencia morteros  
-Proliferación biológica

Cordones divisorios  
-Fracturas y faltantes x sectores  
-Retienen escurrimiento

**Muros**  
Sometidos a humedades x capilaridad y de filtración zonas superiores:  
-Desagregación de mortero de asiento.  
-Desprendimiento de revoques interiores y exteriores  
-Proliferación biológica (exterior e interior)  
-Oxidación y corrosión de componentes metálicos en contacto con los muros

Reemplazo de carpintería  
Subdivisión del vano  
Remoción de celosía metálica

Reemplazo de carpintería  
Remoción de celosía metálica

Magnolia grandiflora  
Empuje de raíces sobre estructura de veredas y muros

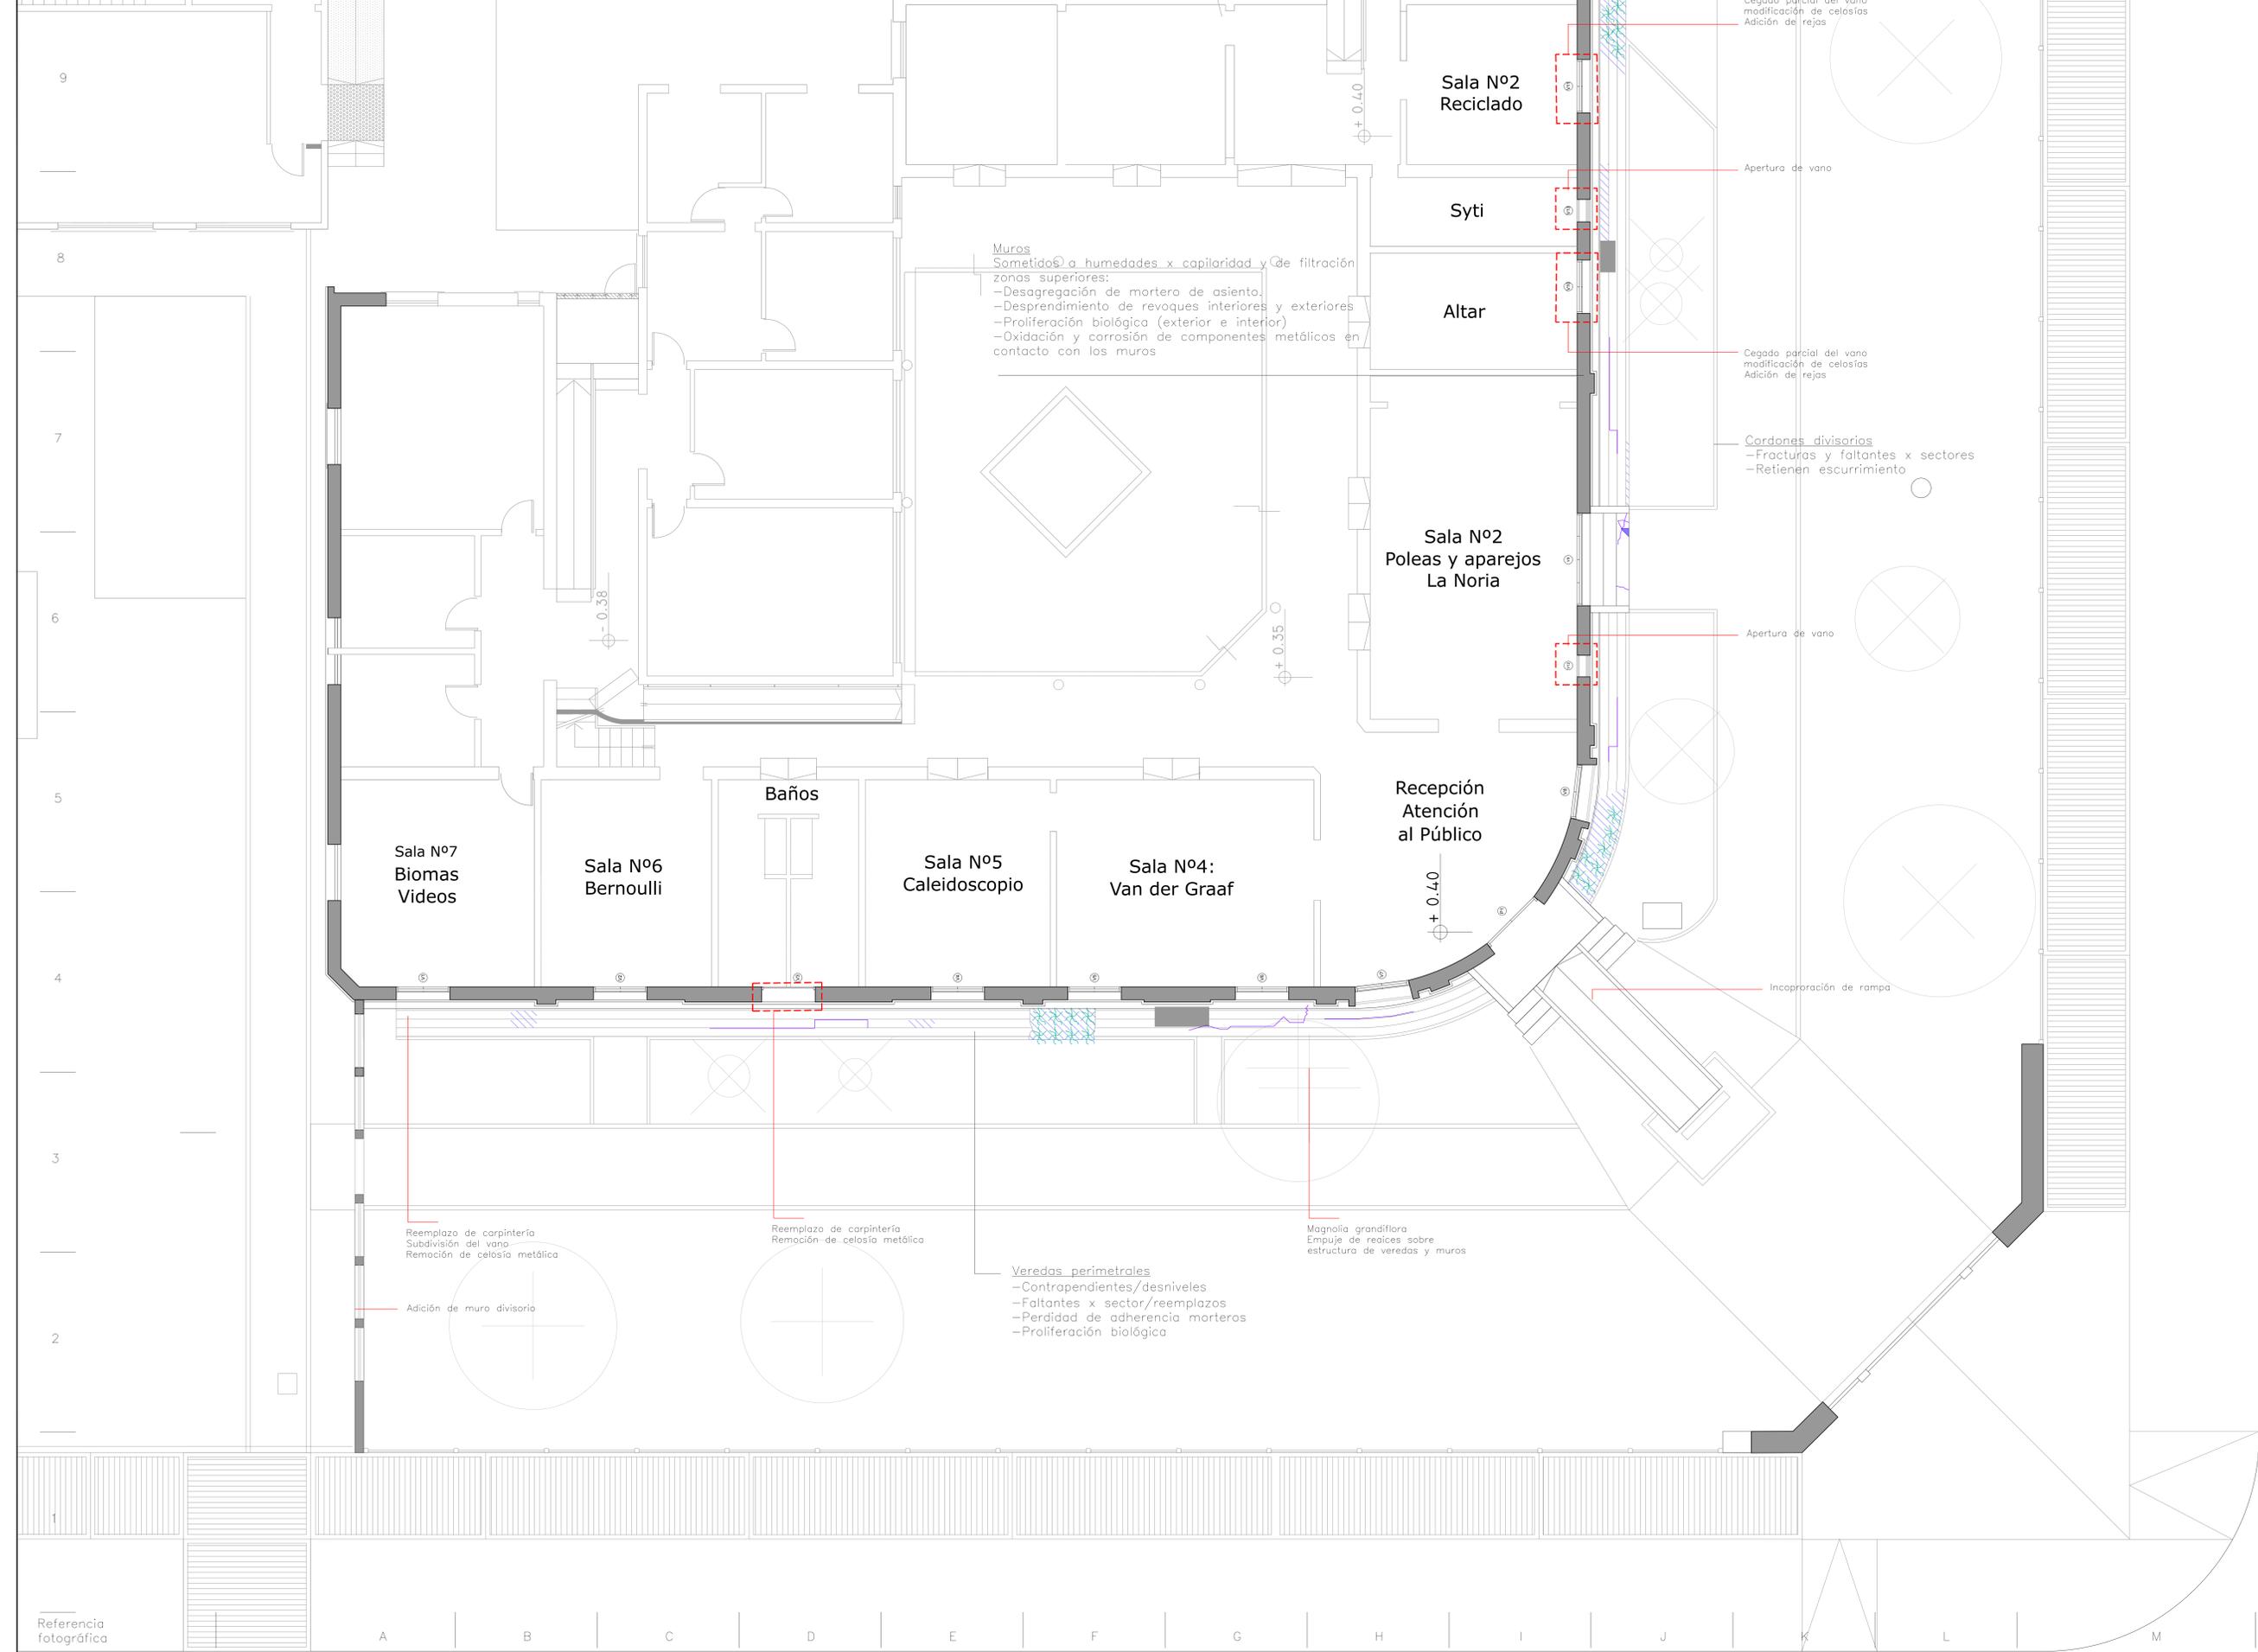
**Muros**  
 Sometidos a humedades x capilaridad y de filtración zonas superiores:  
 -Desagregación de mortero de asiento.  
 -Desprendimiento de revoques interiores y exteriores  
 -Proliferación biológica (exterior e interior)  
 -Oxidación y corrosión de componentes metálicos en contacto con los muros

Cegado parcial del vano modificación de celosías Adición de rejas  
 Apertura de vano  
 Cegado parcial del vano modificación de celosías Adición de rejas

**Cordones divisorios**  
 -Fracturas y faltantes x sectores  
 -Retienen escurrimiento

Magnolia grandiflora Empuje de raíces sobre estructura de veredas y muros

**Veredas perimetrales**  
 -Contrapendientes/desniveles  
 -Faltantes x sector/reemplazos  
 -Perdida de adherencia morteros  
 -Proliferación biológica

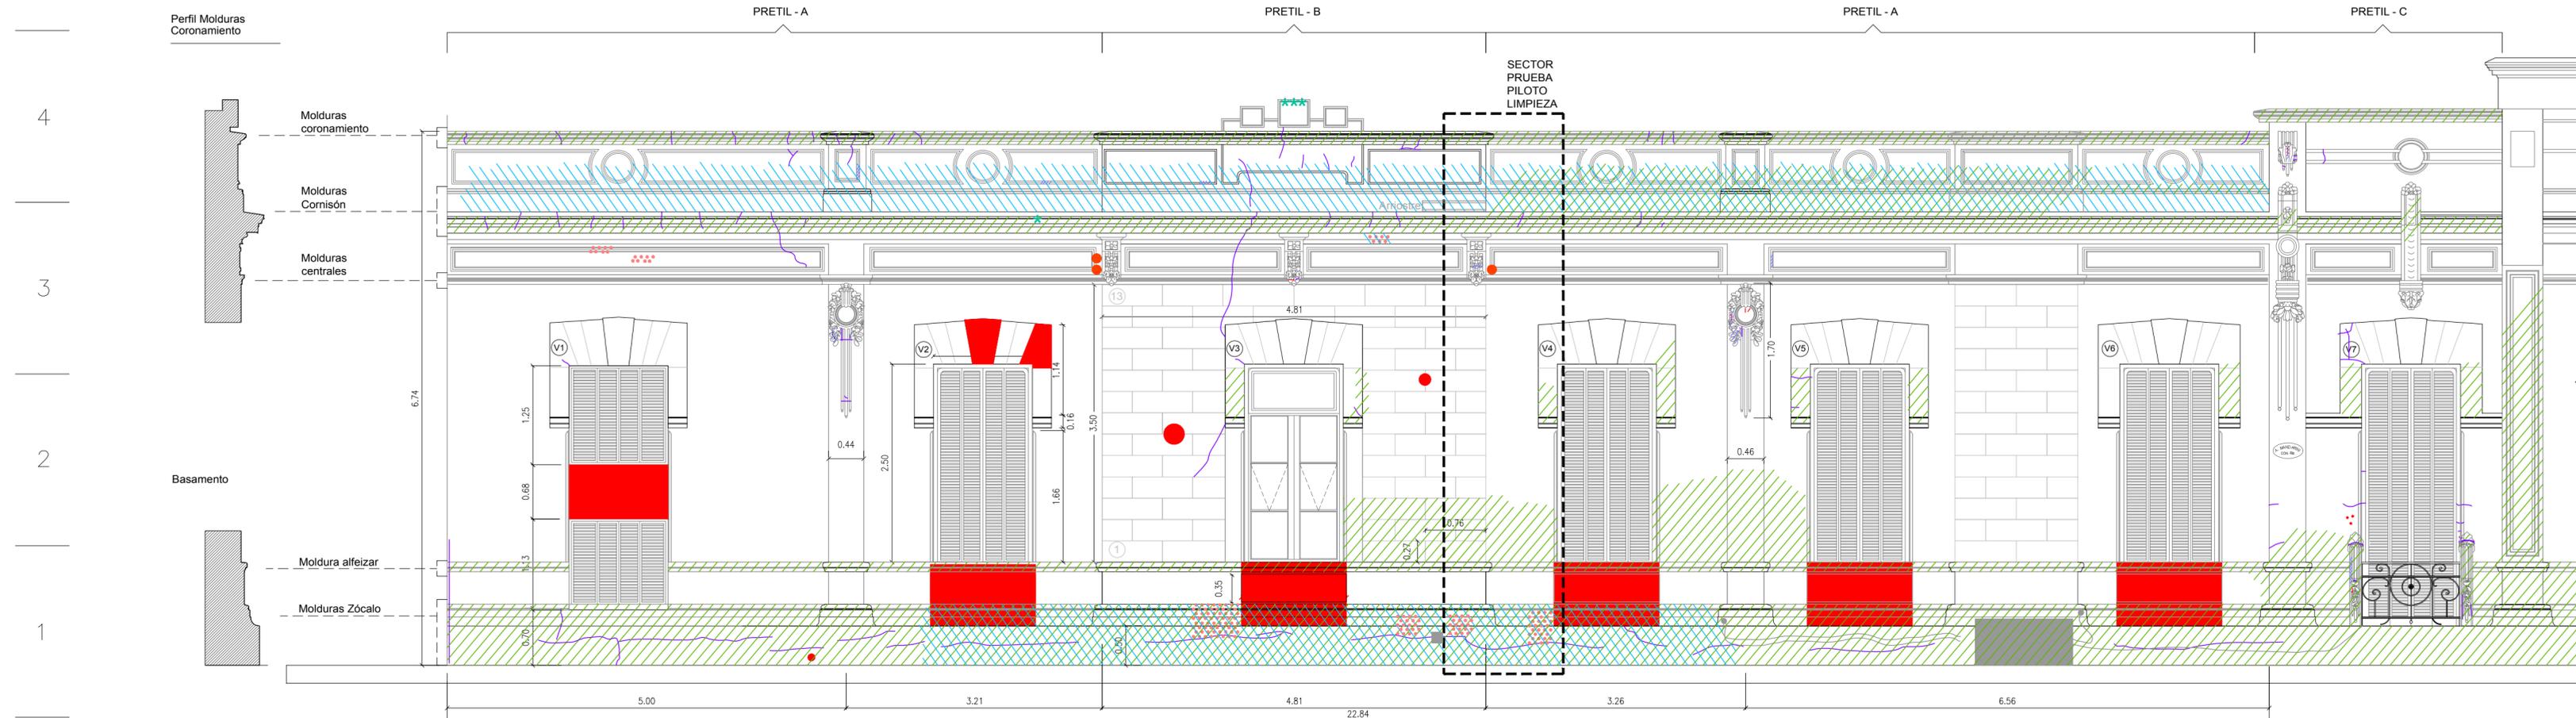
FACHADA CALLE MUÑOZ

Se encuentra cubierto en su totalidad por al menos una capa de pintura, aplicada sobre diversos materiales de integración/consolidación/repación (enduido-morteros de base cementicia). Estos materiales alteran el comportamiento, composición y estado del material original.

Alteraciones de la fachada como la modificación de vanos, apertura de vanos no producen patologías puntuales pero afectan la lectura, el valor compositivo y armonía del conjunto.

Se visualizan intervenciones para el paso o incorporación de instalaciones. De todas las registradas, las canillas de servicio sobre la línea de fachada son las de mayor gravedad, generando sectores de humedad permanente y favoreciendo el deterioro.
