Laboratorio Interdisciplinario Diagnóstico Ambiental Cuenca Arroyo El Claro

*Campo La Juanita: Microbasurales y los cambios
topográficos*

2024

Campo La Juanita: Microbasurales y el cambio topográfico

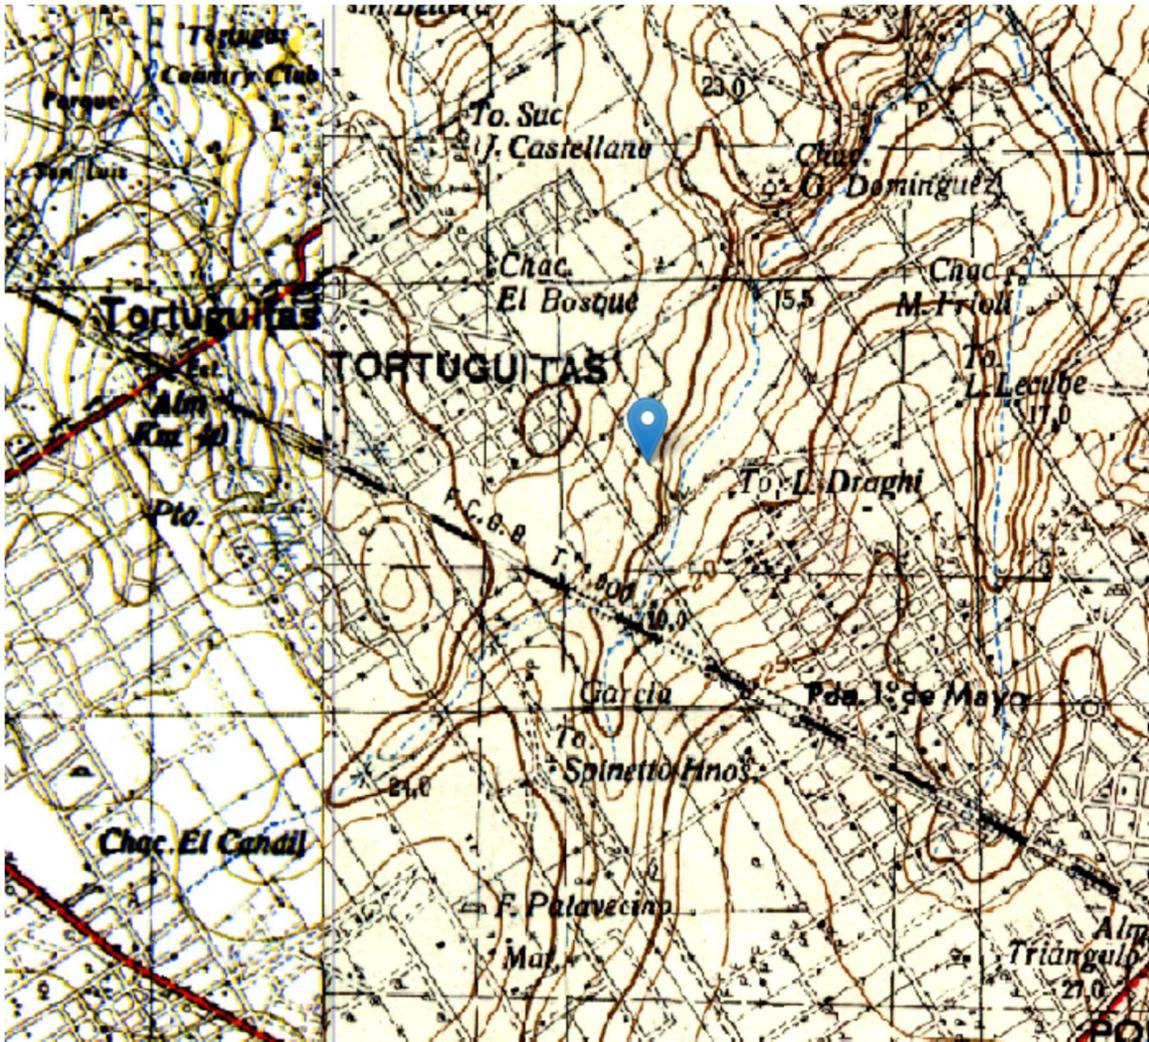
Figura 1. Recorte de la carta topográfica San Fernando de 1959, donde se encuentra el Campo la Juanita. Fuente: IGN.

Por medio del visor de mapas "Argenmap" desarrollado por el Instituto Geográfico Nacional (IGN), se ubicó el predio a través de sus coordenadas geográficas y se obtuvo la carta topográfica digitalizada. La misma corresponde a la carta topográfica San Fernando de 1959 con la nomenclatura 3560-12-2, y cuenta con alturas que promedian los 21 m (Figura 1).

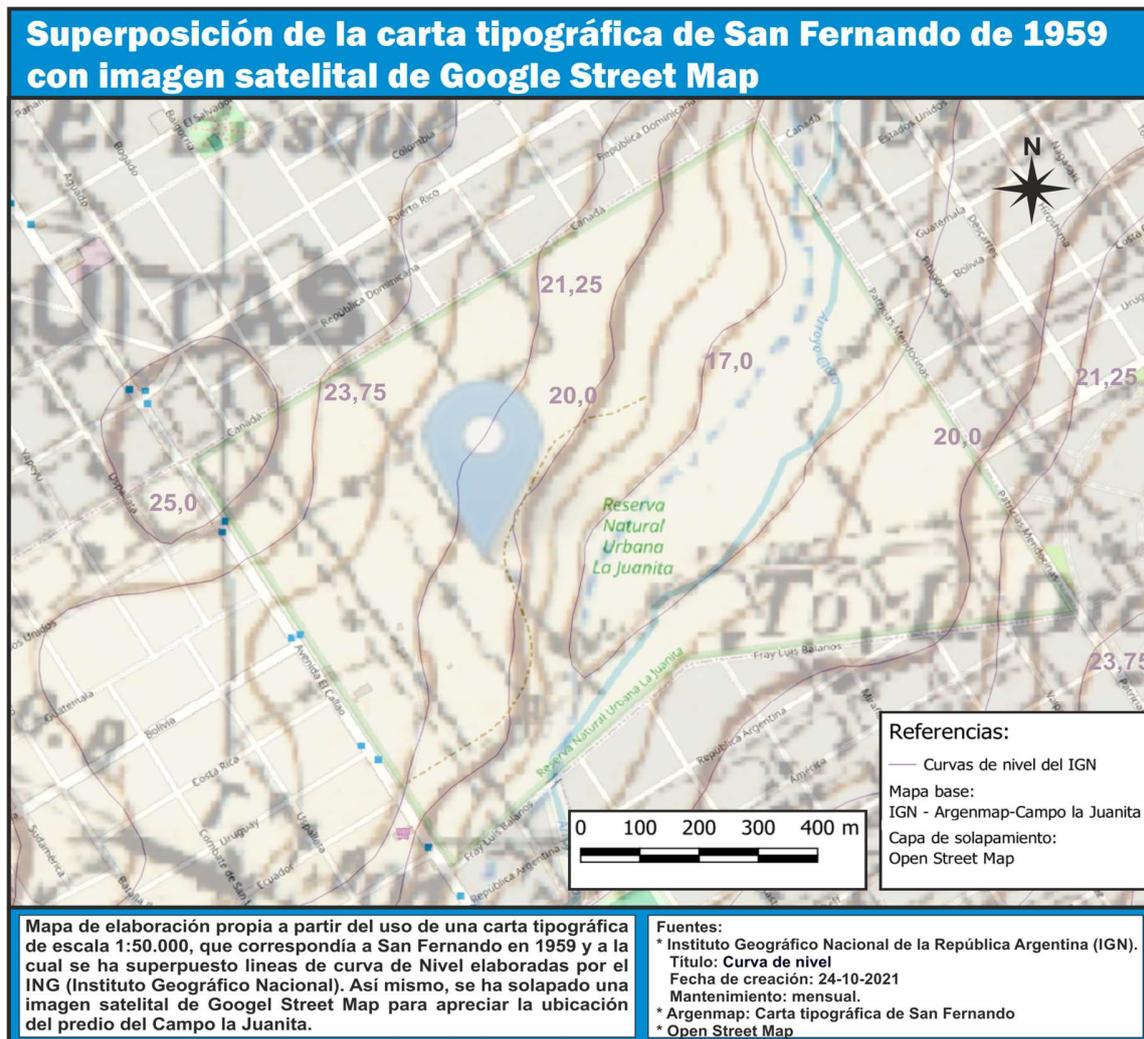
Figura 2. Superposición de la carta topográfica San Fernando con la imagen satelital actual del Campo la Juanita.

Posteriormente, se empleó el software de Sistemas de Información Geográficas QGIS para superponer la imagen digital de la carta topográfica de 1959 con una capa vectorial de curvas de nivel, obtenida del Instituto Geográfico Nacional (que coinciden con las curvas de nivel de la carta San Fernando de 1959) y una imagen satelital actual, obtenida de Google Street Map (Figura 2).

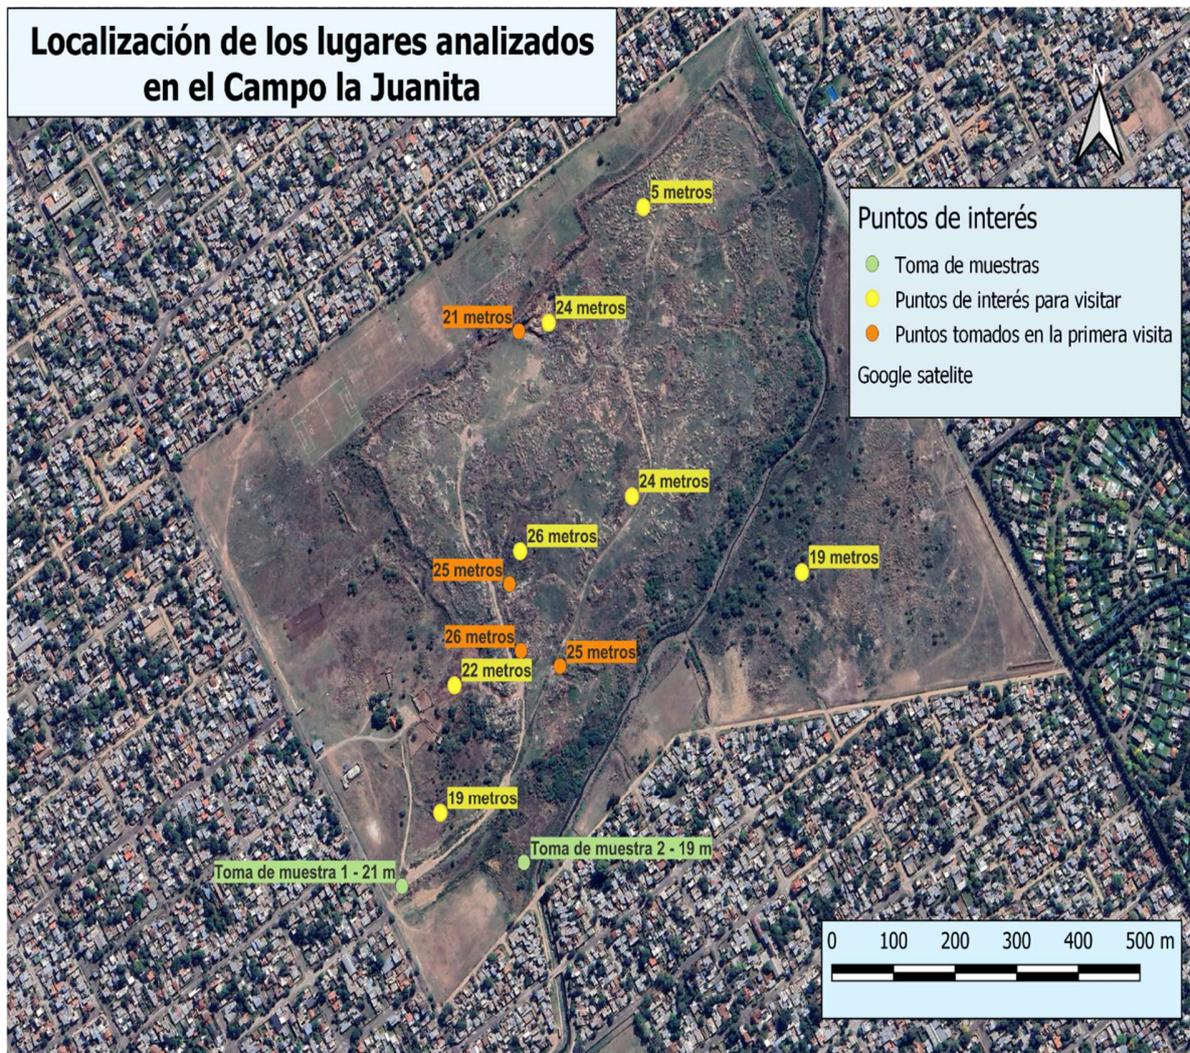
Figura 4. Localización de los lugares analizados y puntos en donde se realizó el muestreo de materiales. Fuente: elaboración propia en base a Google Earth.

- El sábado 11 de mayo del año 2024, se recorrió el área de estudio y se ubicaron los puntos que se habían marcado previamente desde el programa Google Earth. Éstos corresponden a los puntos naranja en la Figura 4. En estos se tomó nota de la diferencia de altura y el tipo de residuo presente.
- El viernes 17 de mayo del mismo año, se llevó a cabo el muestreo del material presente en los puntos de interés. Éstos corresponden a los puntos amarillos de la Figura 4.

Al momento de realizar dicho muestreo, no se contaba con el acompañamiento de determinados informantes clave, necesarios para ingresar al sitio, por lo que se debió seleccionar dos nuevos puntos, ubicados cerca de los previamente seleccionados, pero en zona perimetral (donde no se requería de acompañamiento para acceder). Éstos corresponden a los puntos verdes de la Figura 4.

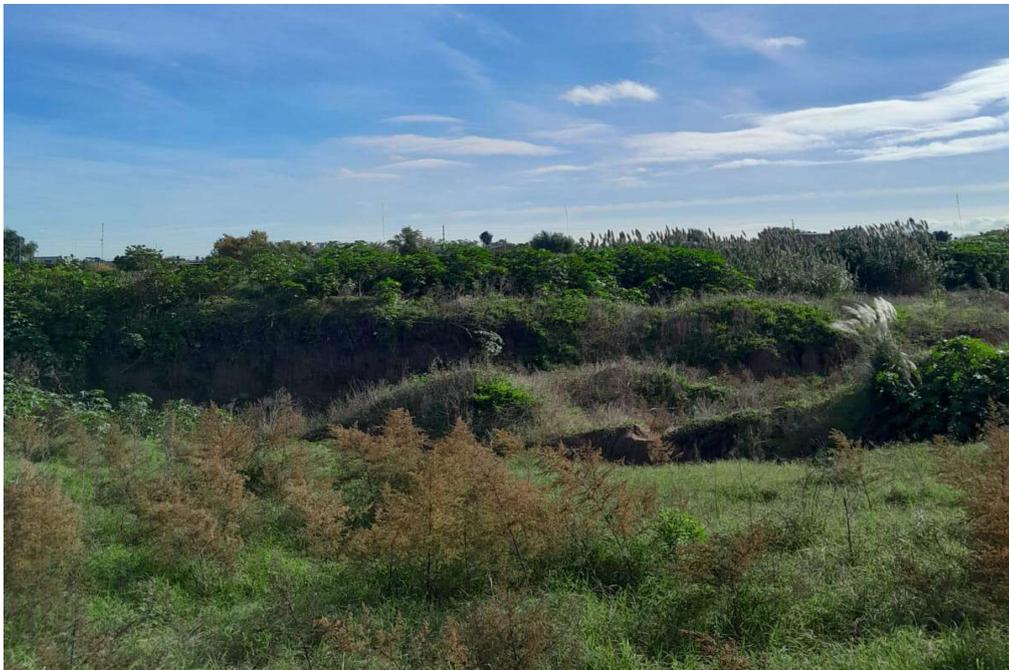
Figura 5. Desniveles provocados por acción antrópica. Campo La Juanita. Autores: estudiantes de la materia.

A partir del examen exploratorio de los cambios topográficos ocurridos en el Campo La Juanita, realizado *in situ*, pudieron reconocerse ciertas modificaciones morfológicas en el predio, tales como la observada en la Figura 5. Se trata de depresiones de diferentes dimensiones, resultado de las excavaciones realizadas en el predio. Asimismo, del análisis de la secuencia de imágenes satelitales del Campo, que va desde el año 2005 al 2023, se observa cierta heterogeneidad, también producto de la actividad antrópica intensiva allí realizada. Al respecto en la Figura 6 puede verse la evolución de la morfología del lugar, que muestra en una vista superficial la característica forma de árbol de los basurales a cielo abierto: un ingreso principal, que se asemeja a un tronco; caminos secundarios, que serían las numerosas ramas, y montículos de basura o tierra, que asemejan a las copas (Miño, 2012). Todo esto contribuyó a modificar su topografía.

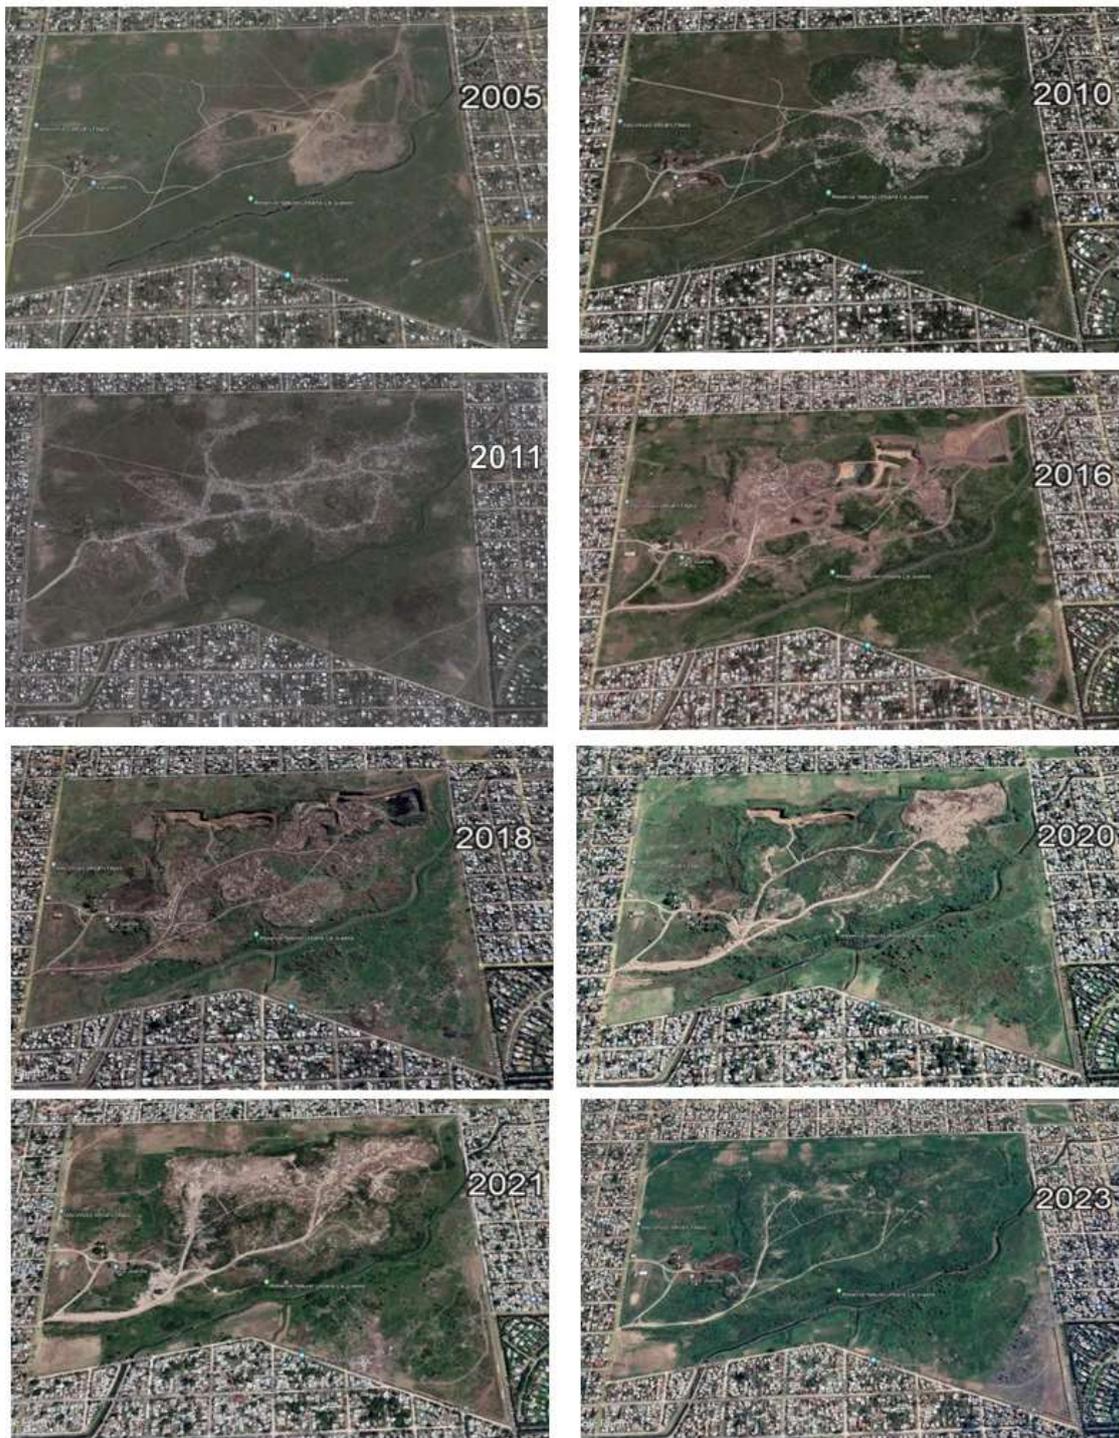
Figura 6. Evolución de la morfología del Campo La Juanita. Elaboración propia en base a Google Earth.

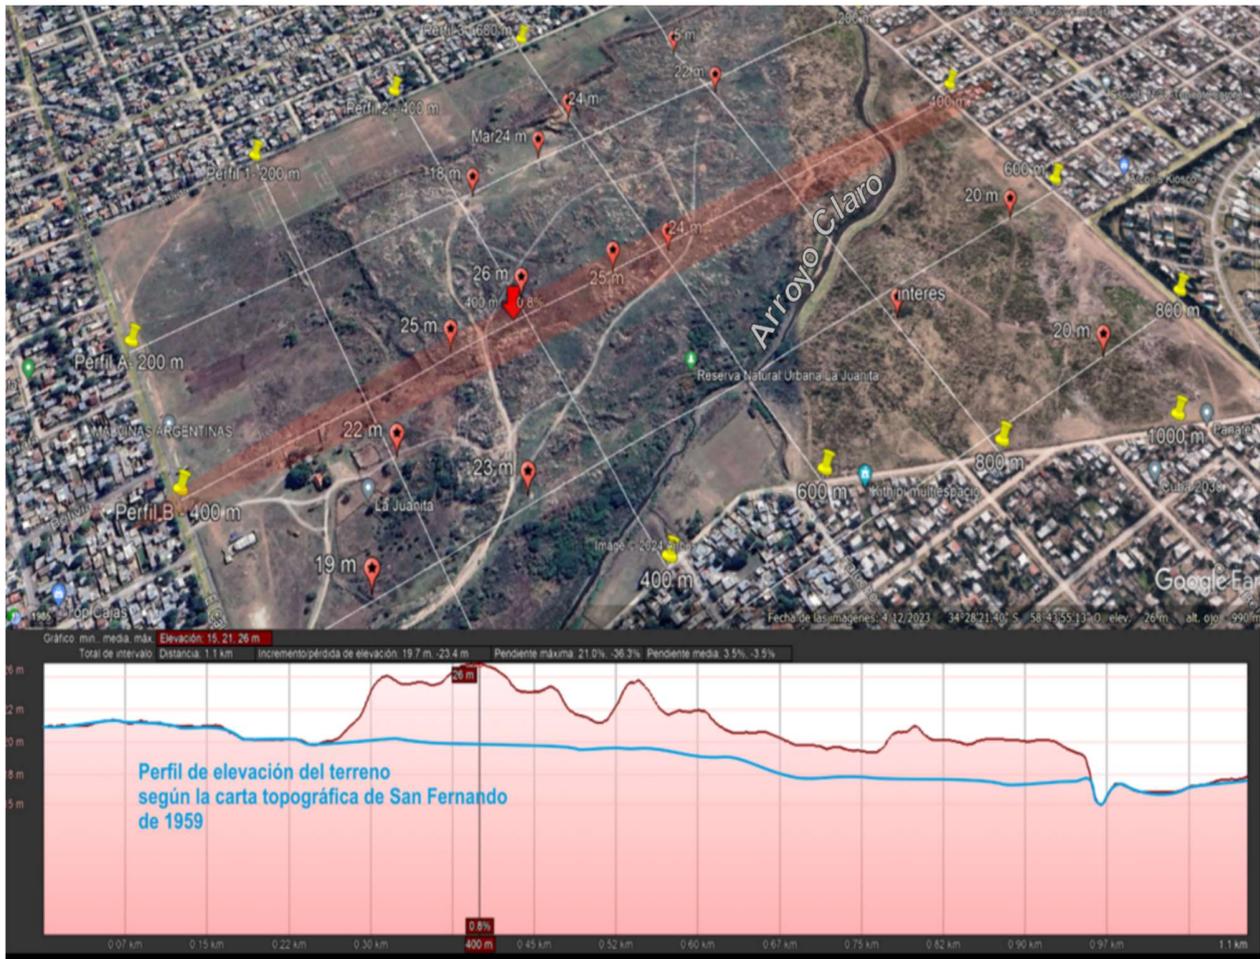
Figura 7. Comparativa de la elevación topográfica del Perfil B en la zona central del Campo La Juanita. Elaboración propia en base a Google Earth.

A partir de la superposición de la carta topográfica, las curvas de nivel y la topografía actual, pudo apreciarse claramente que las mayores cotas o alturas que hoy se encuentran en el predio no estaban presentes hace 30 años. En la Figura 7 se presenta el perfil topográfico de la carta (línea azul) y la elevación actual (línea roja) para el perfil B. En ella se evidencia que, a lo largo de 1,1 km en la zona central del Campo hasta el curso principal del arroyo Claro, existen diferencias sustanciales de elevaciones topográficas. Se puede observar que la diferencia máxima de altura entre la topografía actual y la de años atrás es de +6 metros. A medida que el perfil se acerca a las márgenes del arroyo, la elevación topográfica decrece promediando los 22 m, dos metros más por encima del perfil de 1959. Finalmente, el trayecto suroeste parece no haber sufrido alteraciones antrópicas ya que la elevación de ambos perfiles coincide.

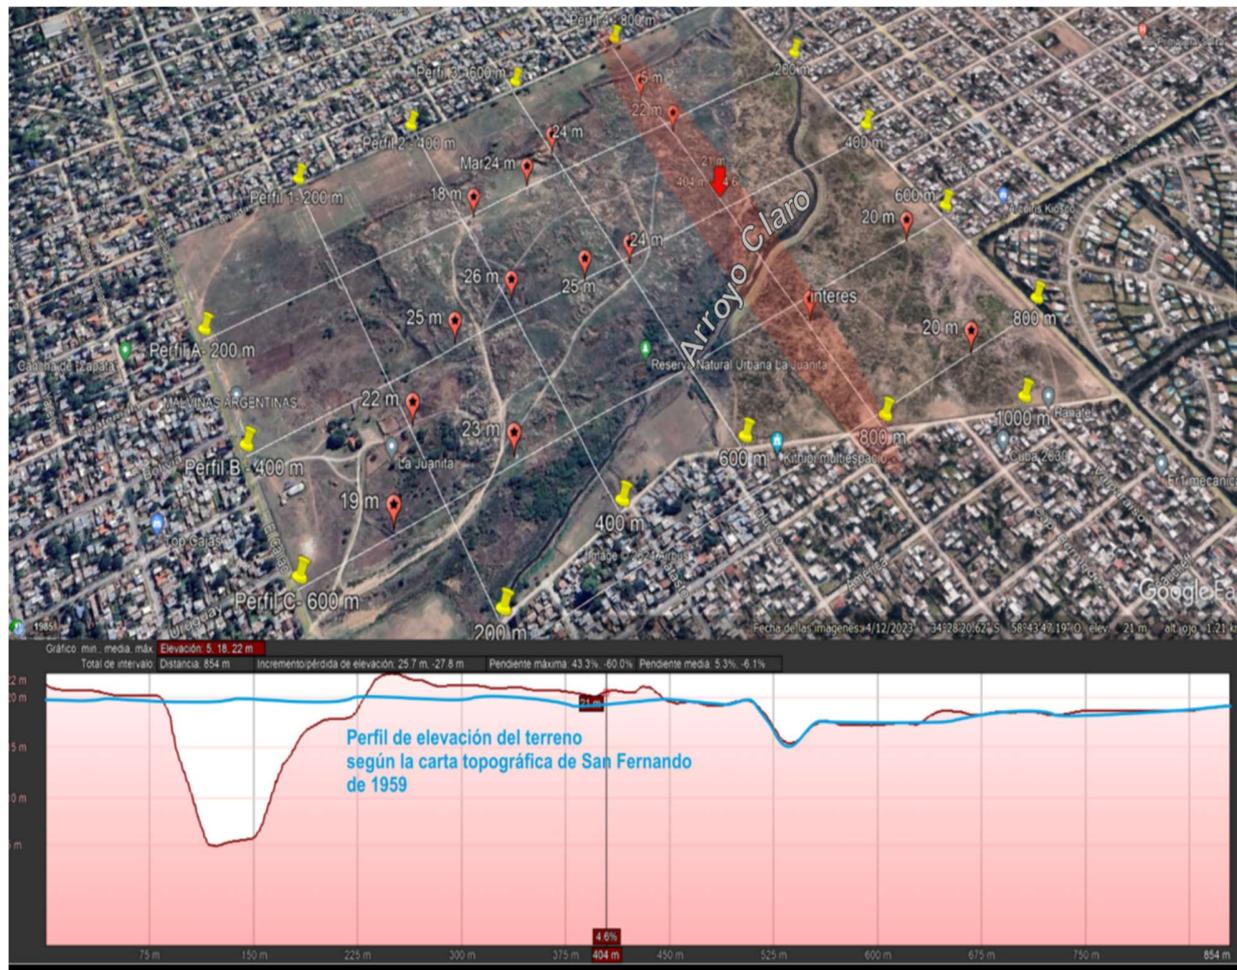
Figura 8. Comparativa de la elevación topográfica del Perfil 4, correspondiente a la zona norte del Campo la Juanita. Elaboración propia en base a Google Earth.

El sector norte, que hemos destacado por presentar importantes diferencias de elevaciones topográficas en pocos metros de territorio, coincide con el eje del perfil 4. La comparativa entre el perfil histórico (línea azul) y el actual (línea roja) se presenta en la Figura 8. Ésta muestra una gran depresión terrestre, llegando a registrar su punto más bajo de 5 m, producto de la extracción de tierra ocurridas en la sección norte del predio. En este perfil topográfico se ve cómo en 75 metros de recorrido se registra una pendiente máxima de 43% con una pérdida de elevación de 25,7 metros. El resto del trayecto de la imagen muestra elevaciones entre 1 y 2 metros entre el perfil actual y el antiguo. De esta manera, puede apreciarse que los cambios de topografía se dieron principalmente del lado de la margen izquierda del arroyo Claro.

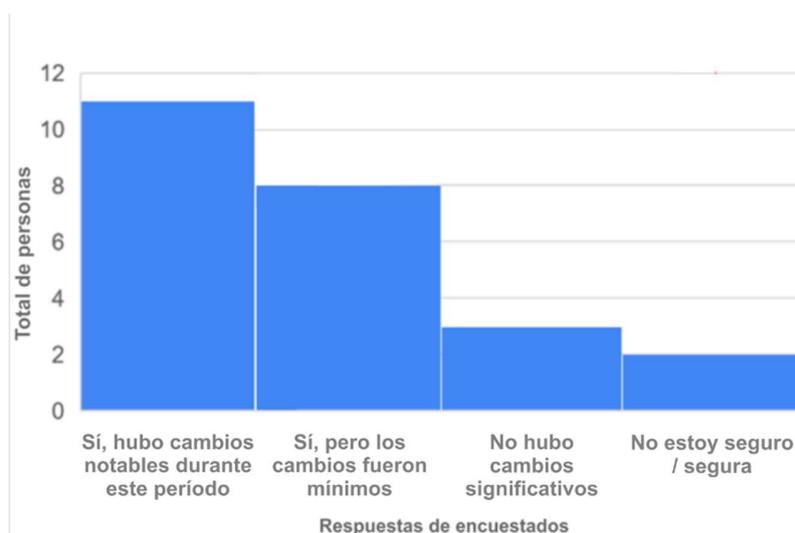
Figura 9. Percepción de cambios topográficos ocurridos en el Campo La Juanita, período 1997-2021. Fuente: elaboración propia en base a datos de encuesta.

Cuando se le consultó a los vecinos y vecinas sobre los cambios topográficos observados durante el período comprendido entre los años 1997 y 2021 (período con existencia del basural), el 46% manifestó que observó cambios notables, un 33% dijo que los cambios fueron mínimos, el 13% expresó que no hubo cambios significados y el restante 8% no estaba seguros de haber registrado cambios en el Campo (Figura 9).

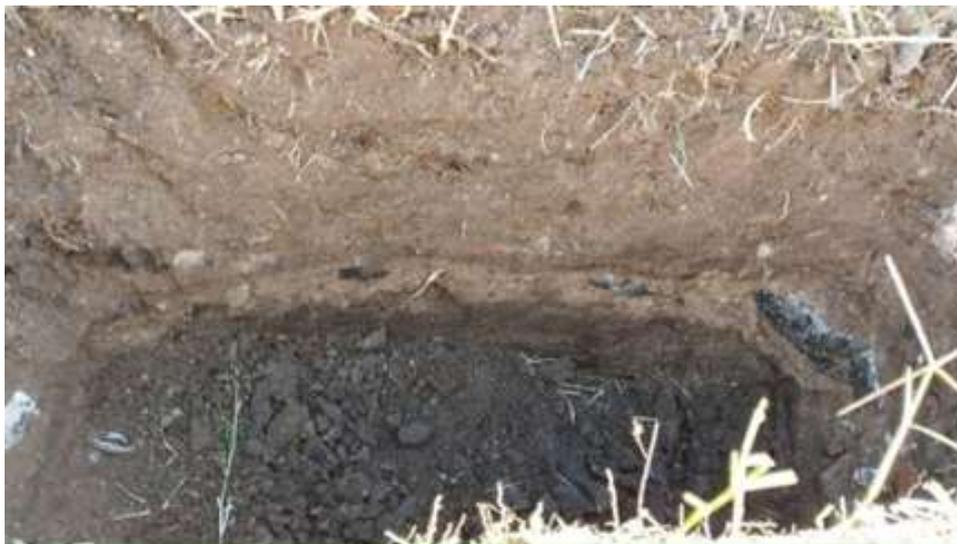
Figura 10. Perfil topográfico del punto de muestreo 1, con 50 cm de profundidad. Autores: estudiantes de la materia.

Respecto del muestreo, en el punto 1 (elevación 21 m, coordenadas geográficas 34°28'34" S y 58°44'02" O), a 3 cm de profundidad, se halló mucha tierra con pasto y raíces. A 5 cm de profundidad, se encontraron trozos de madera, presumiblemente correspondientes a madera prensada como los fenólicos que se utilizan en construcciones. A 10 cm de profundidad, se halló un trozo de hierro, que por su gran tamaño pareciera ser un tornillo de alguna maquinaria industrial. A 15 cm de profundidad se encontraron escombros, por lo que fue necesaria la implementación de un pico para poder removerlos. Estos trozos de escombros promedian, aproximadamente, los 15 cm de diámetro. Ahora bien, a partir de los 35 cm de profundidad se notó un cambio en la estructura de la tierra donde su color era mucho más oscuro y con más contenido de humedad (Figura 10).

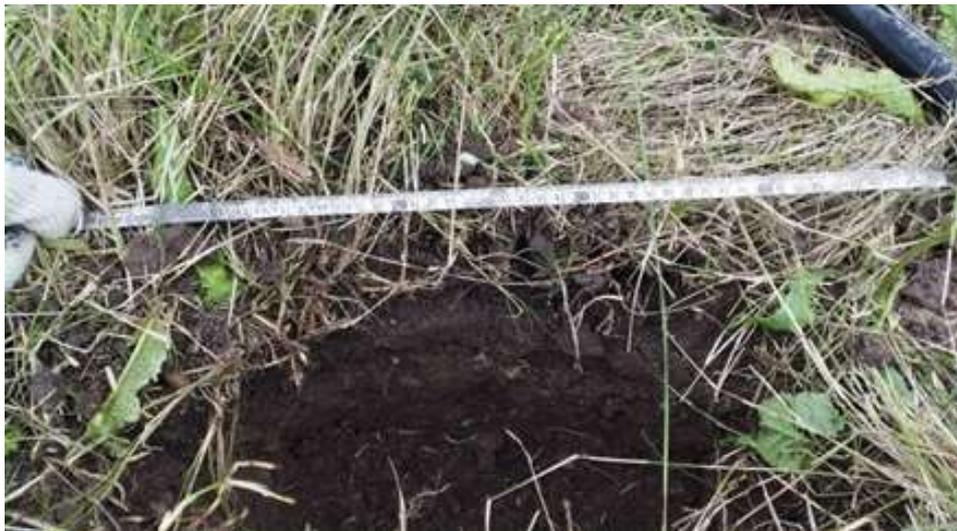
Figura 11. Perfil topográfico del punto de muestreo 2, con 39 cm de profundidad. Autores: estudiantes de la materia.

En el segundo punto de muestreo (elevación 19 m, coordenadas geográficas 34°28'34" S y 58°43'50" O), la tierra se encontraba húmeda y oscura. No observamos restos de residuos, ni otro material que no pareciera formar parte de la composición natural del suelo (Figura 11). Este resultado sugiere que este sector del Campo se encuentra en mejores condiciones que el otro, cuya ubicación es más cercana al camino por donde ingresaban los camiones con residuos.
