U.N.G.S.  
SEDE ROCA 850  
RESTAURACIÓN CONSERVATIVA Y ACONDICIONAMIENTO DE FACHADAS, LINEAMIENTOS GENERALES Y ESPECIFICACIONES TÉCNICAS.

PLANO **RELEVAMIENTO**  
LEVANTAMIENTO DE PATOLOGÍAS

CENTRO CULTURAL UNIVERSIDAD GENERAL SARMIENTO  
 RESTAURACIÓN CONSERVATIVA Y ACONDICIONAMIENTO DE FACHADAS. LINEAMIENTOS GENERALES Y ESPECIFICACIONES TÉCNICAS.

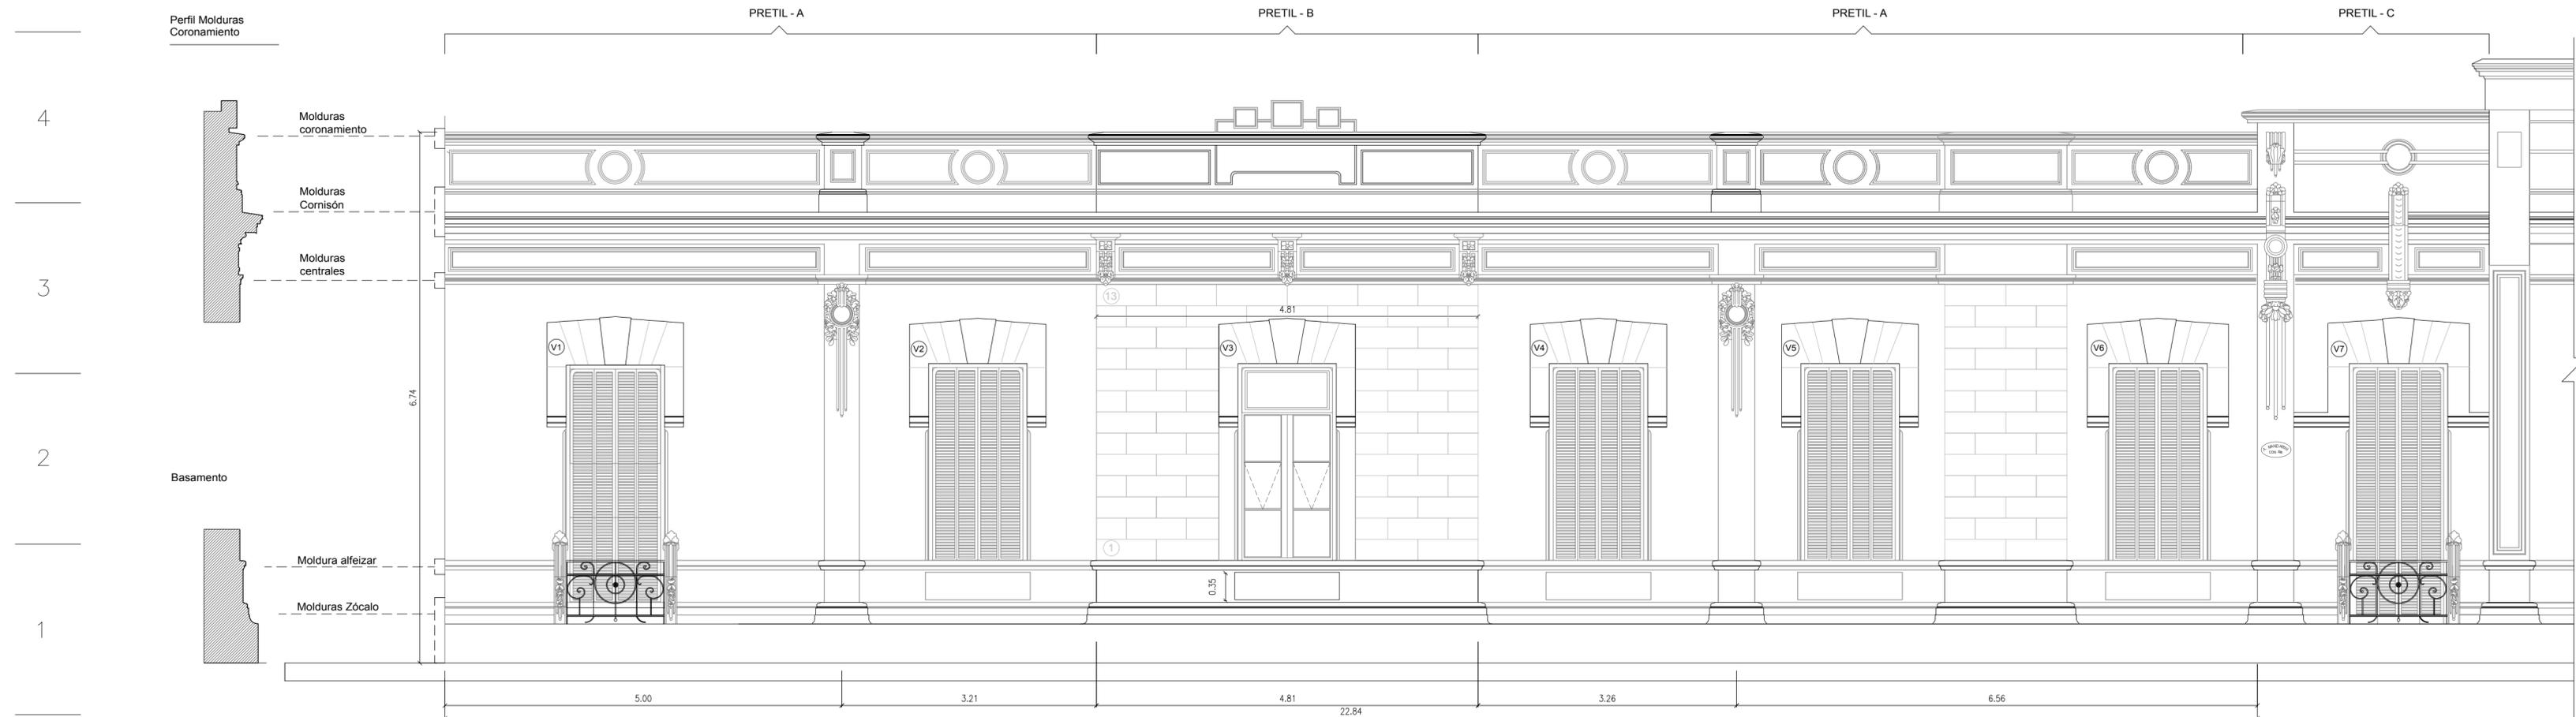
FACHADA CALLE MUÑOZ

Se visualizan intervenciones para el paso o incorporación de instalaciones. De todas las registradas, las canillas de servicio sobre la línea de fachada son las de mayor gravedad, generando sectores de humedad permanente y favoreciendo el deterioro.

**Muros**  
 Sometidos a humedades x capilaridad y de filtración zonas superiores:  
 -Desagregación de mortero de asiento.  
 -Desprendimiento de revoques interiores y exteriores  
 -Proliferación biológica (exterior e interior)  
 -Oxidación y corrosión de componentes metálicos en contacto con los muros

**Cordones divisorios**  
 -Fracturas y faltantes x sectores  
 -Retienen escurrimiento

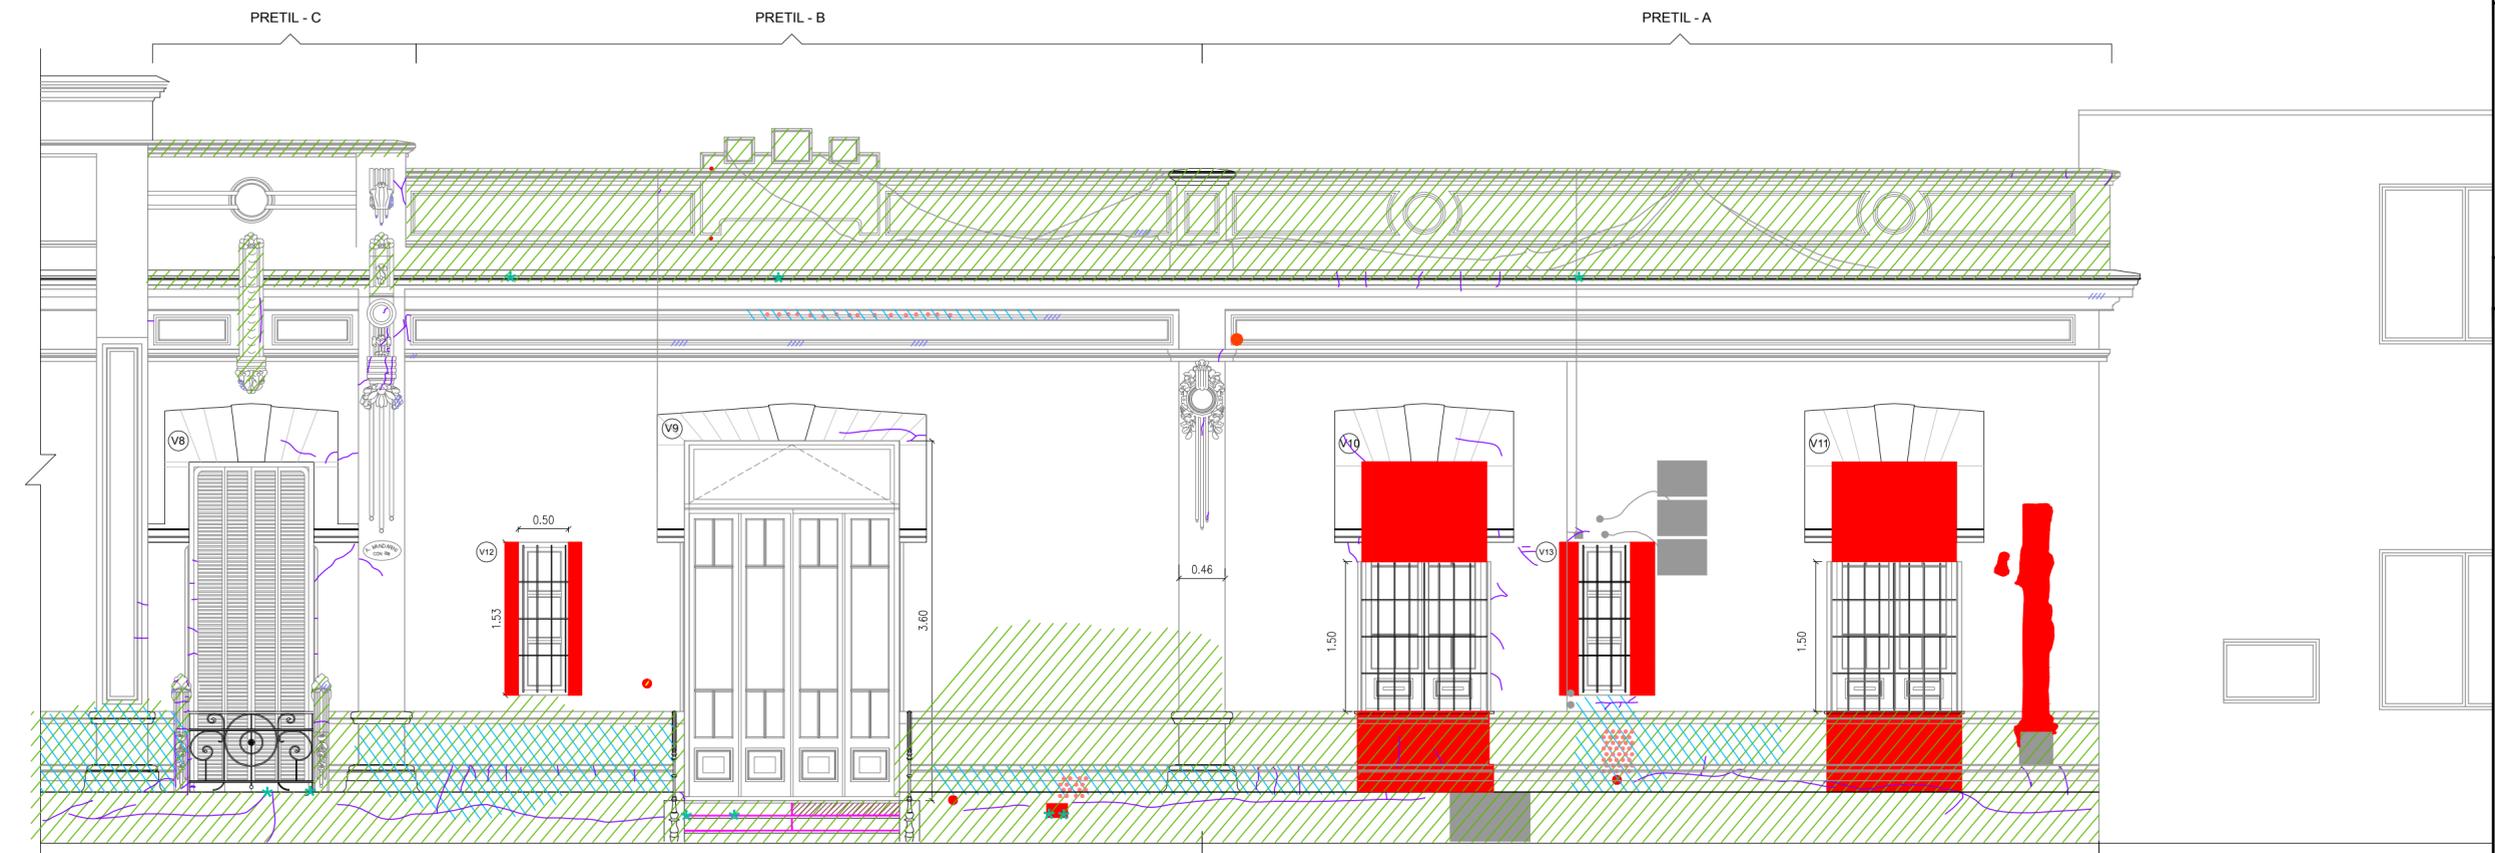
FACHADA CALLE A. ROCA

**Instalaciones y reparaciones:**  
Se visualizan intervenciones para el paso o incorporación de instalaciones. De todas las registradas, las canillas de servicio sobre la línea de fachada son las de mayor gravedad, generando sectores de humedad permanente y favoreciendo el deterioro.

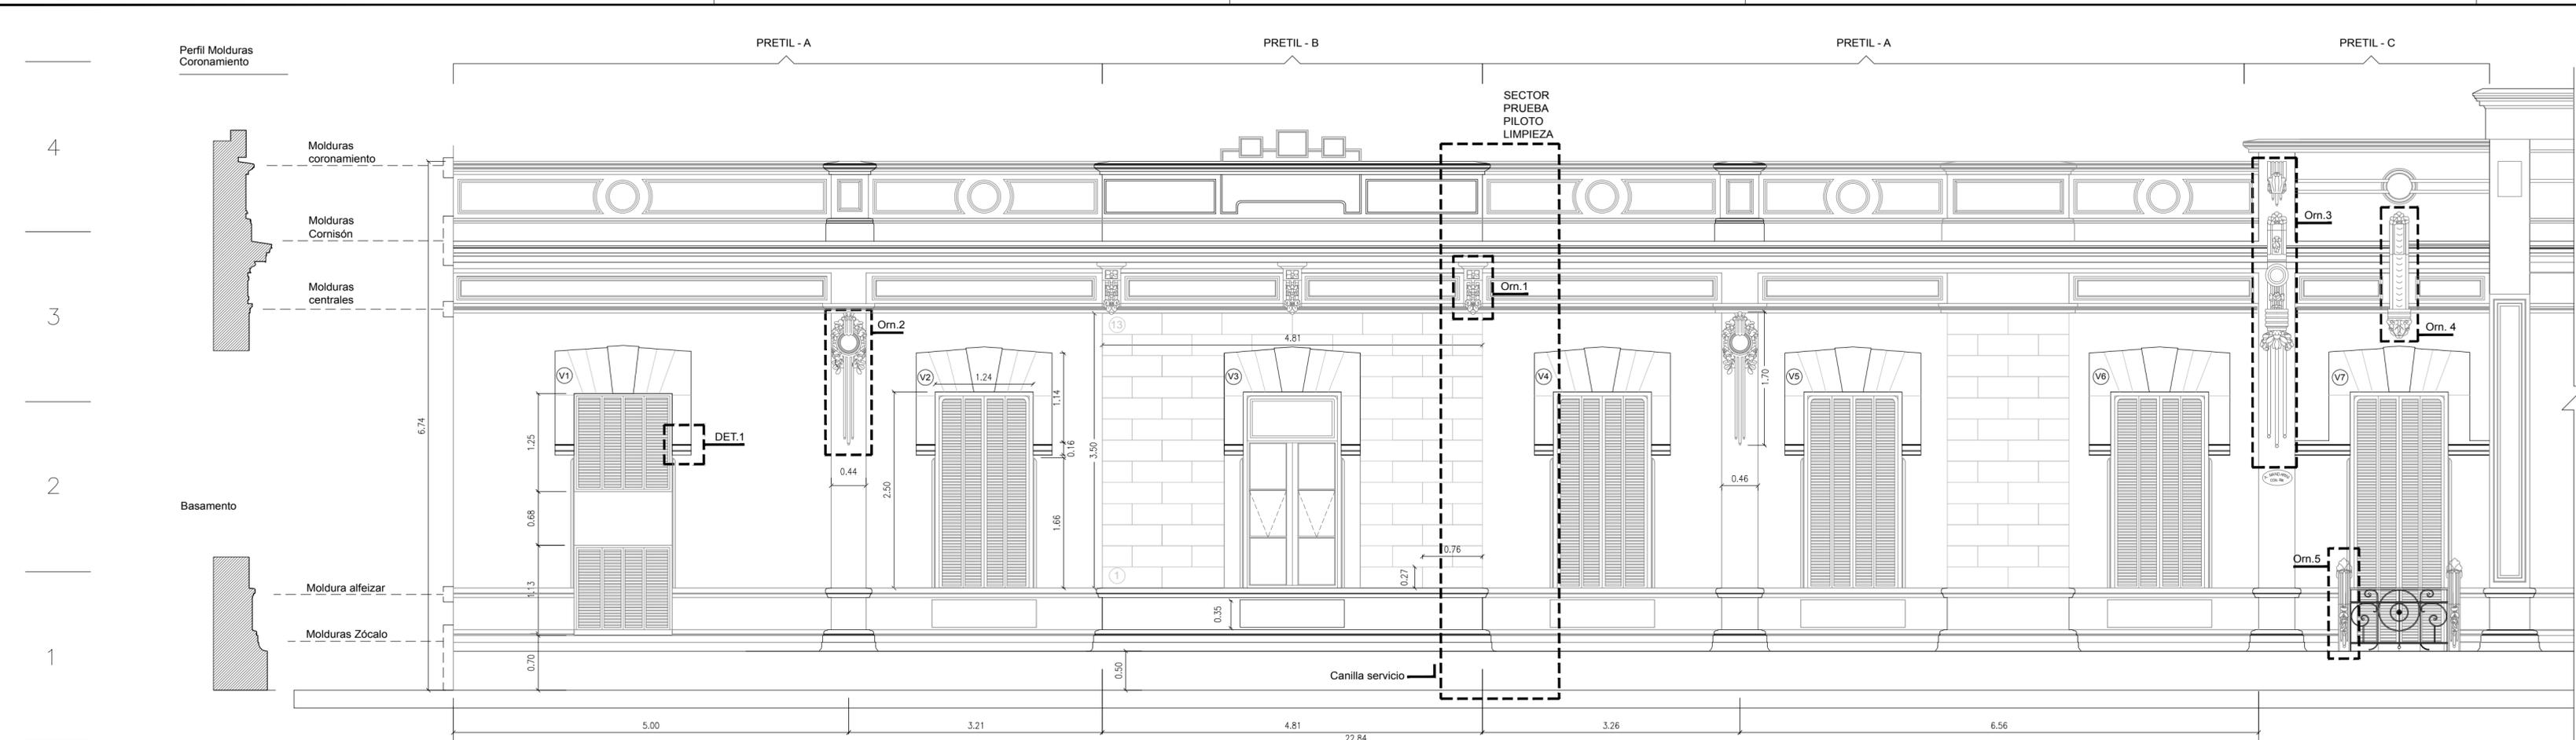
FACHADA CALLE MUÑOZ

**Instalaciones y reparaciones:**  
Se visualizan intervenciones para el paso o incorporación de instalaciones. De todas las registradas, las canillas de servicio sobre la línea de fachada son las de mayor gravedad, generando sectores de humedad permanente y favoreciendo el deterioro.

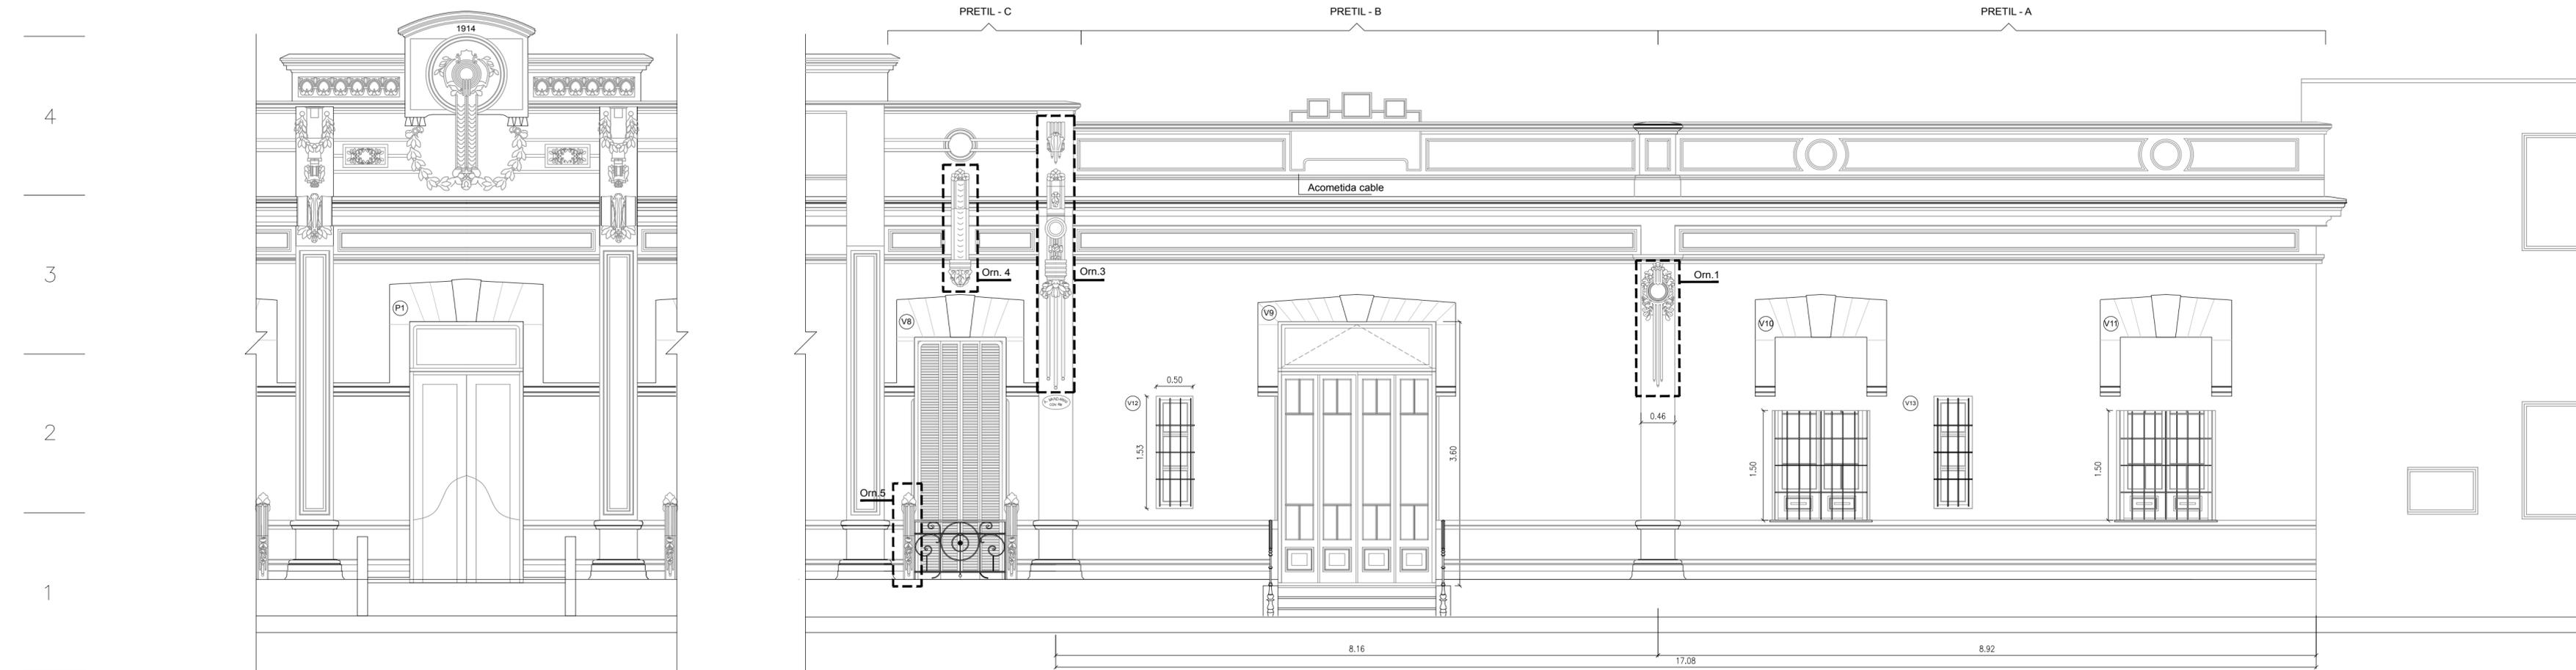
ESQUINA | ESQUINA | FACHADA CALLE A. ROCA | ROCA | A | B | C | D | E | F

**Instalaciones y reparaciones:**  
Se visualizan intervenciones para el paso o incorporación de instalaciones. De todas las registradas, las canillas de servicio sobre la línea de fachada son las de mayor gravedad, generando sectores de humedad permanente y favoreciendo el deterioro.

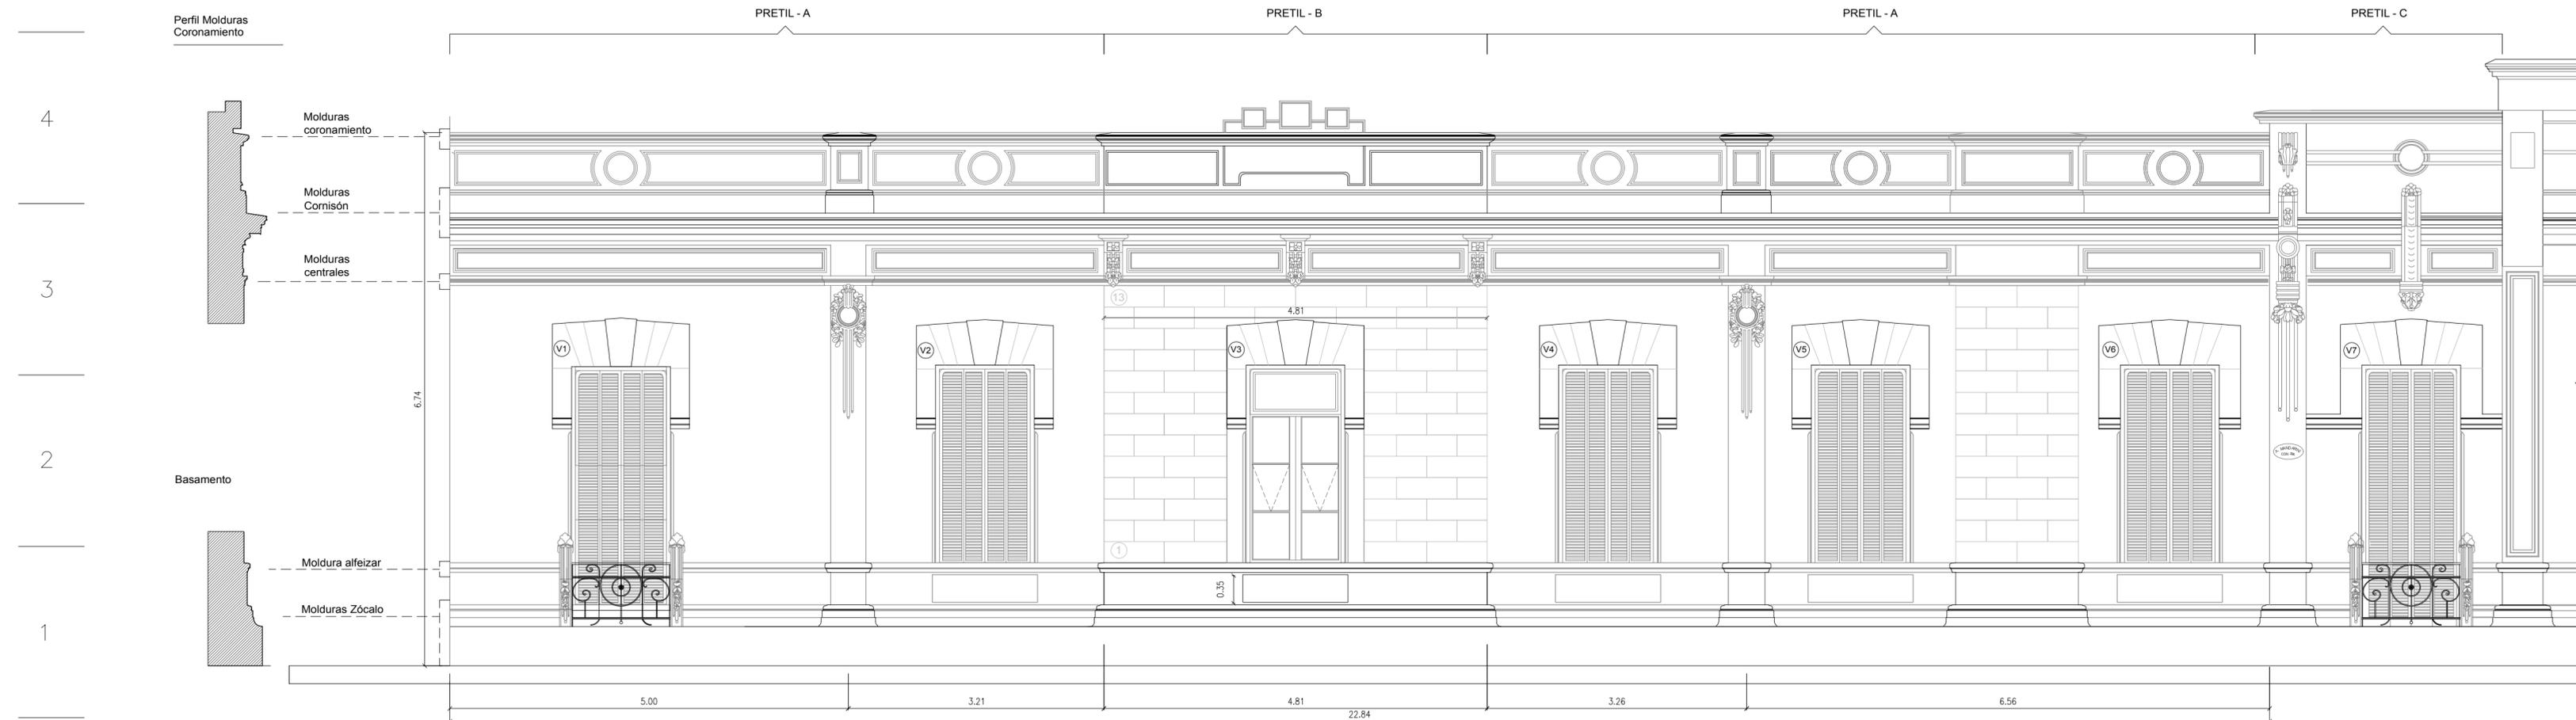
FACHADA CALLE MUÑOZ

Se visualizan intervenciones para el paso o incorporación de instalaciones. De todas las registradas, las canillas de servicio sobre la línea de fachada son las de mayor gravedad, generando sectores de humedad permanente y favoreciendo el deterioro.

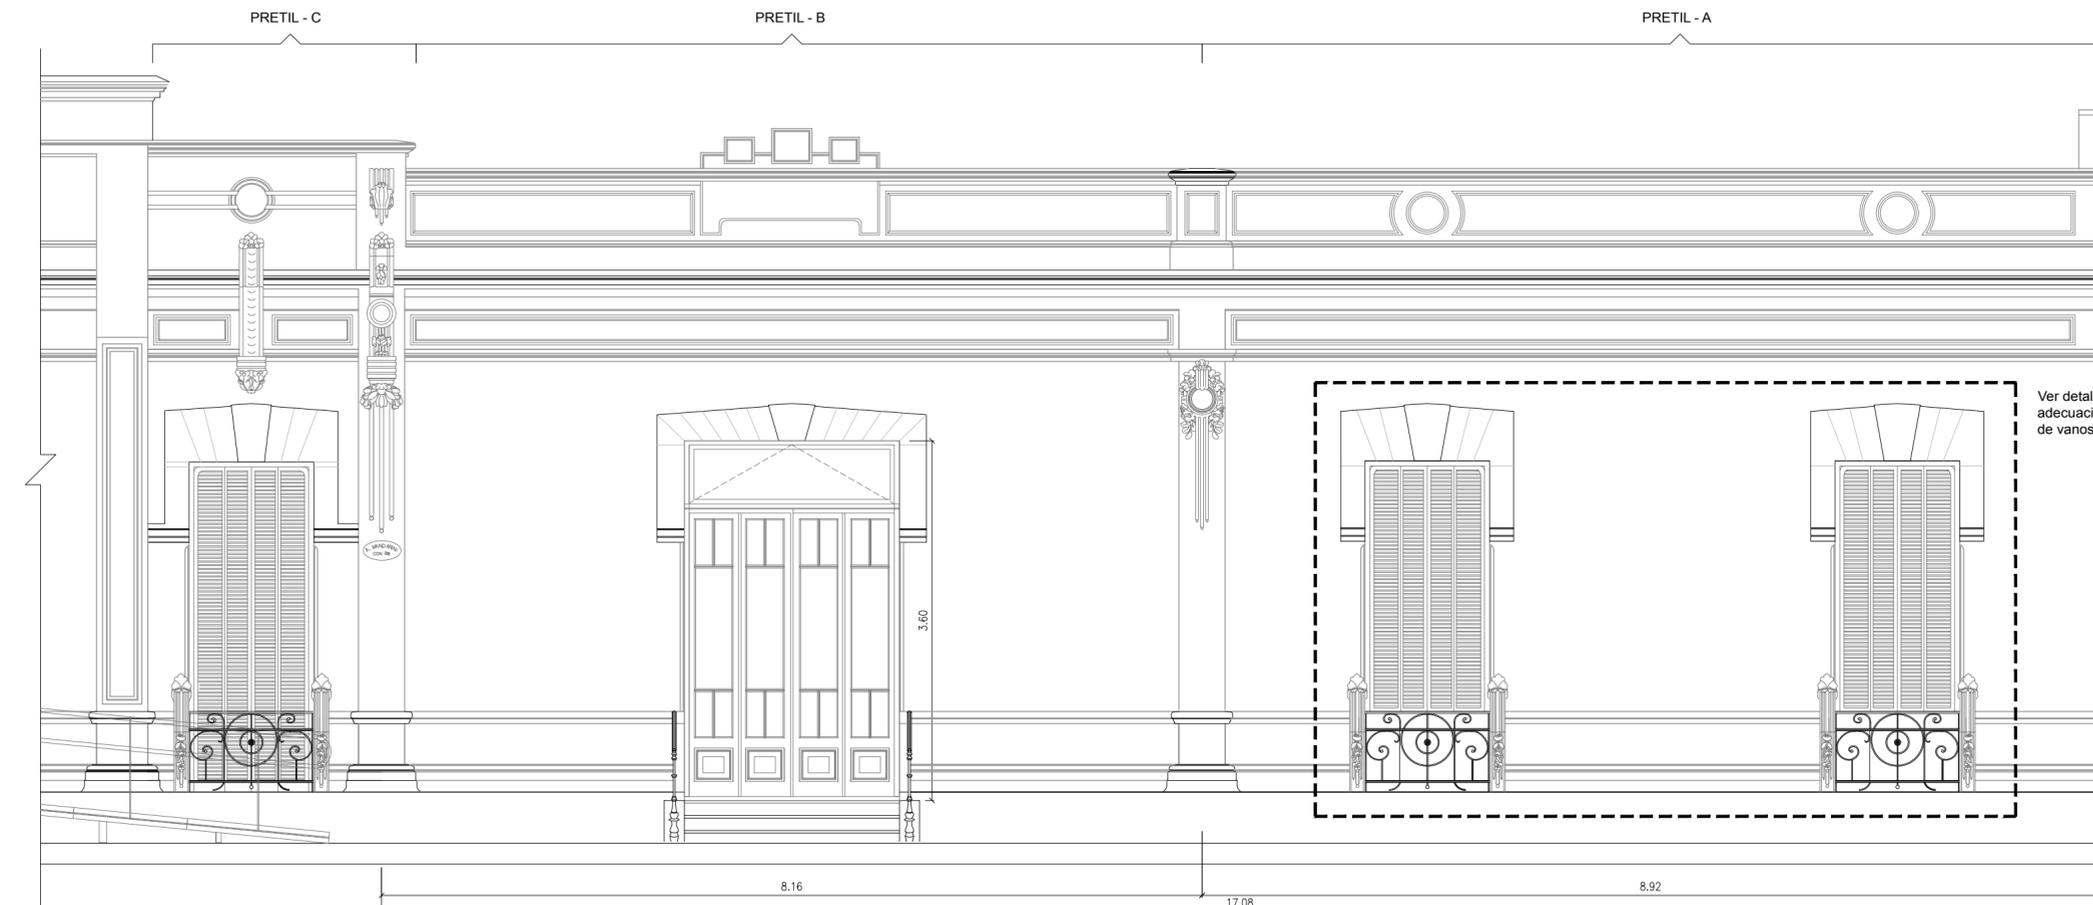
FACHADA CALLE A. ROCA

Se visualizan intervenciones para el paso o incorporación de instalaciones. De todas las registradas, las canillas de servicio sobre la línea de fachada son las de mayor gravedad, generando sectores de humedad permanente y favoreciendo el deterioro.
